BOROS LÁSZLÓ

A PÉCSI VÁR KAPUTORNYA

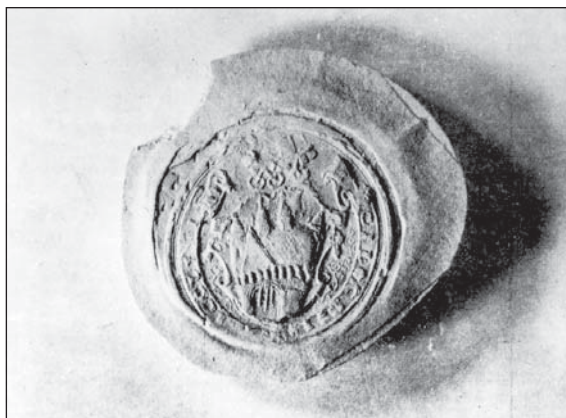
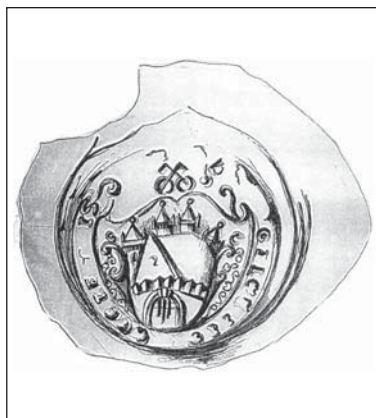
Pécs város pecsétje a török megszállás alatt

Első benyomás alapján vélhetnénk, hogy a pecsét készítőjének a térbeli ábrázolás nem volt erős oldala. Ettől függetlenül előfordulhatott, hogy a szemléltetett várrészletet személyes benyomások alapján jelenítette meg. A pecsét ábráját magyarázók ellen szól, hogy a későbbi korabeli ábrázolásokon szereplő torony arányai eltérnek a lenyomat rajzán látottaktól. A háttérben mutatkozó székesegyház tornyaival kapcsolatban úgy vélik, hogy azokat meglehetősen zavaros rendszertelenségben ábrázolta a metsző, ezért a látvány és annak térbelisége alig értelmezhető.

Holub József szerint a pecsétkép déli nézetre készült. Szerinte a módosított kapubejárat mögötti oromfal a Szathmáry püspök által emeltetett épület déli homlokzatával azonos: „A székesegyház teteje, amire az első pillanatban gondolhatnánk, nem lehet, mert, bármennyire ügyetlen volt is a pecsét készítője, annyira gyakorlatlan nem lehetett, hogy a négy tornyot ennyire össze-vissza helyezze el. Ezért inkább azt hisszük, hogy annak a renaissance-épületnek a teteje volt, amelyet Szatmári György püspök (1505-1521) építtetett, s amely Oláh Miklós szerint Pécsnek kiváló nevezetessége volt”.⁵

E megállapítás azonban csak akkor állja meg a helyét, ha a pecsét készítését a török uralom kezdetére, az 1543 utáni első évtizedekre helyezzük. Későbbi időben az épület már romos állapotban volt, s bizonyára nem tűntették volna fel a címer alkotóelemeként. Holub magyarázatát **Bezerédy Győző** nem fogadja el: „a pecsét a pécsi várat minden kétséget kizáróan nyugat felől ábrázolja.” Szerinte a pártázatos kapuépítmény a barbakánnal azonos, s fölötte a székesegyház nyugati oromfala magasodik.⁶

A barbakánra emlékeztető látvány alapján a felvetés jogos, ebben az esetben azonban nem hiányozhatna a képből a korábbi keletű, szomszédos és tömegében igen hangsúlyos levéltári torony látványa. A székesegyház, a jelenlegi 60 helyett mindössze 30 méteres tornyaival a közbeeső várfalak és a 16. században már emeletes püspöki palota miatt, ebből a nézőpontból nem nyújthatta a látvány meghatározó fő témáját. Tekintettel a pecsét készítésének behatárolható idejére, mohamedán megrendelőről lehet szó, s ebben az esetben a székesegyház mint keresztény jelkép helyett sokkal inkább a várban álló másik nevezetes épület megjelenítése valószínű.⁷ A tornyok közül egyik a kaputorony. Kérdés azonban, hogy nyugati nézet esetén a többi négy miként állhat a székesegyház mögött? Mindezek alapján kialakult álláspontunk, hogy a pecsét képe sem déli, sem nyugati irányból nem ábrázolhatja a székesegyházat.

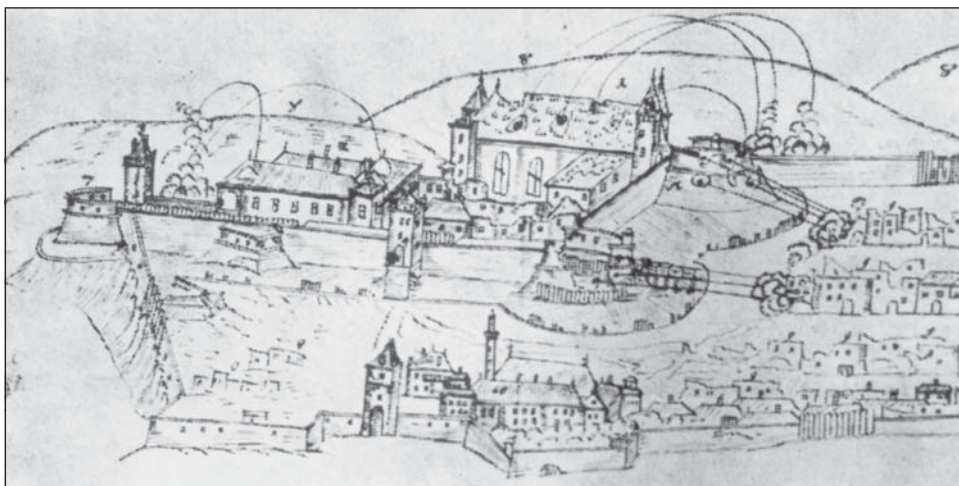
Ismeretlen rajzoló: A pécsi vár és környéke 1686-ban

Természetesen egy alacsonyabb értékrendű véset alapján készült nyomatól nem várható el az épületcsoport hiteles bemutatása. Mégis úgy véljük, hogy az ábrázolt várnak a valósághoz legközelebb álló nézőpontját kelet felől, tehát a Janus Pannonius utca irányából kell megválasztanunk. Ebben az esetben a Kioszk épülete helyén állott, s körülötte ma már csak alapköveiben jelölt védőműveivel az egykori dél-keleti sarokbástya látható az előtérben. A bástyán egykor létező bejárat feltételezését egy korabeli ábrázolás részletére alapozzuk. Az 1686-87-ből való, Pécs felszabadítása után a városról készült állapotfelmérő rajz⁸ szerint az

ágyútűz által félig lerombolt bástyának kelet felől lábazatos-korlátos hídon megközelíthető bejárata volt.⁹

Ha a pecsét rajzának értelmezésében a vár keleti tájolására vonatkozó szemléletünket elfogadjuk, akkor nem kétséges, hogy a bástyától balra a fiatornyos, nyitott körkeréyes kaputornyot látjuk, s a többi, a Szathmáry-féle épület tetejének takarásában lévő toronyrészlet a székesegyházhoz tartozik. A pecsétet leírók közül ugyanis senki sem figyelte meg, hogy azon nem négy, hanem öt torony, illetve toronysüveg látszik. Ha a gyenge véset lenyomatát tüzetesen megvizsgáljuk, a Szathmáry-épület ormfala mögött vonuló nyeregretető alig észlelhető hátsó lefutó szegélyét a székesegyház keleti apszisától meg tudjuk különböztetni. Ezáltal értelmet kap az egyébként ormótlan felület, ugyanakkor bizonyítást nyer a keleti nézetre szerkesztett pecsétkép is. Vagyis a rajz a székesegyházból azért nem mutat többet, mert az előtérben valóban a Szathmáry-féle épület szerepel.¹⁰

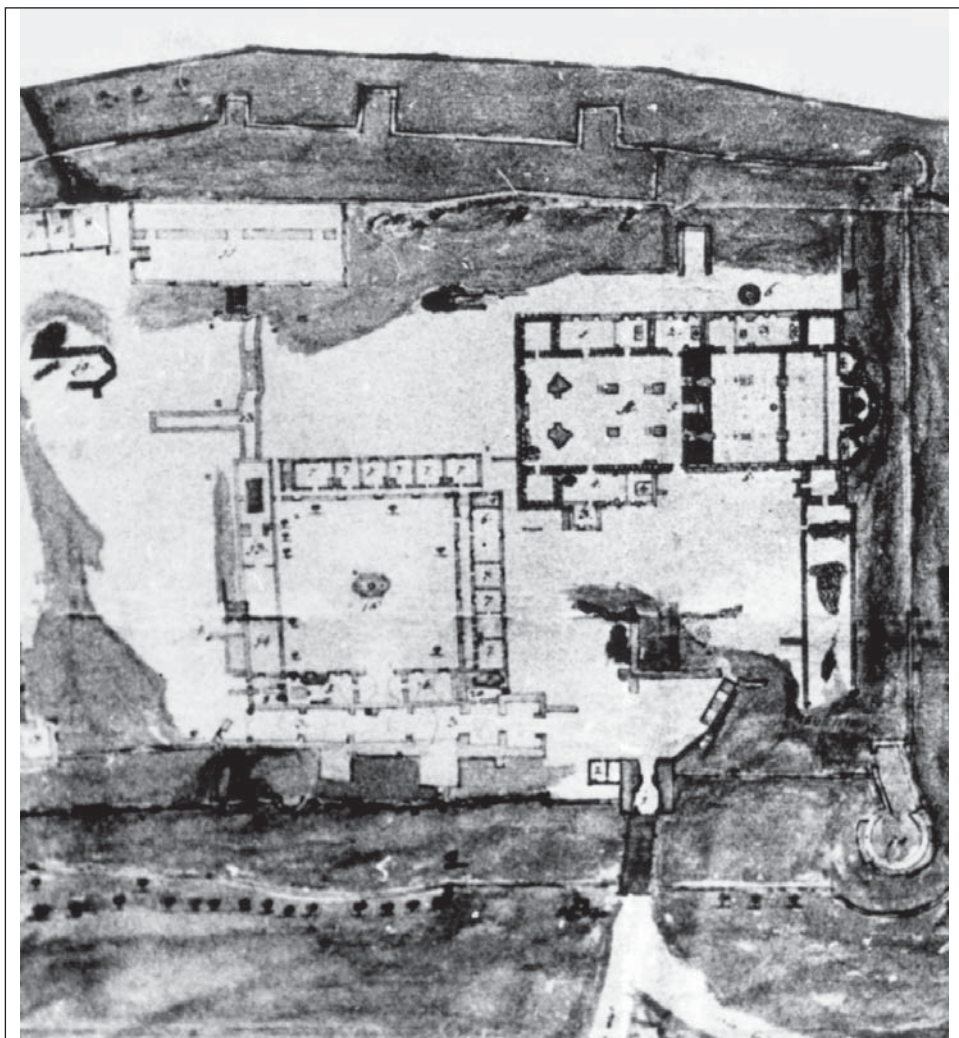
Részlet Hermann g alaprajzáról

A 17. századi felmérő rajz a Szathmár-épületet tető nélkül, tehát rongált állapotban ábrázolja. A 18. század közepén **Hermann József** térképe e helyen már romokat mutat.¹¹ Megjelenítése tehát csak akkor volt lehetséges, ha a pecsétkép még az épület fennállása idején készült. Az sem kizárható, hogy azt csak a pecséten szereplő kedvezőbb látvány kedvéért egészítette ki a metsző. Amennyiben az előző változat áll fenn, akkor a pecsét készítési ideje legkésőbb a török uralom első évtizedére tehető. Egy esetleges későbbi másodpéldány használatával is legfeljebb csak

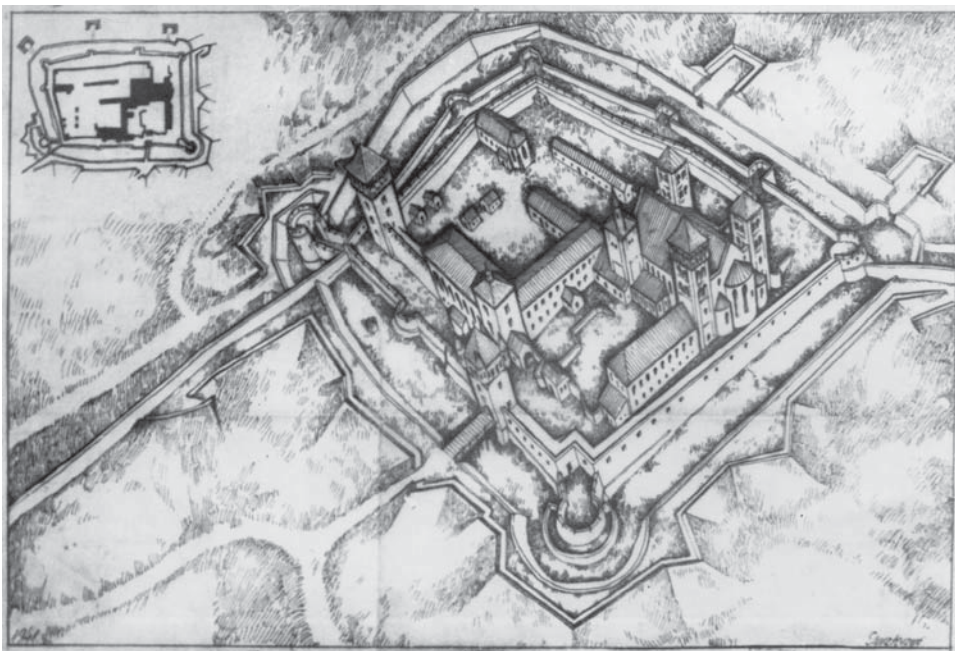
Gosztonyi Gyula 17. századi vár-rekonstrukciója

dél-nyugati toronyra már az 1631. évi sérülés előtt is emeltek egy minaretet. Következésképpen a képen ábrázolt dél-nyugati torony minaretjének, amelyet **Gosztonyi Gyula** is bemutat a vár rekonstrukciós rajzán, 631 előtt volt már egy elődje.

Összegzésként tehát a várkapu tornya a pecséten feltűntetett ábrázoláson formailag elkülönül, határozottan felismerhető és megkülönböztethető a kép háttérében látható székesegyház tornyaitól, amelyek közül a következő kettő a déli, a további kettő az északi oldalhoz tartozik. A minaretes torony kétségkívül a dél-nyugati, mellette a dél-keleti, s ezen jól látható az erkélyes részlet, amelyet Gosztonyi is feltűntet előbb említett rajzán.

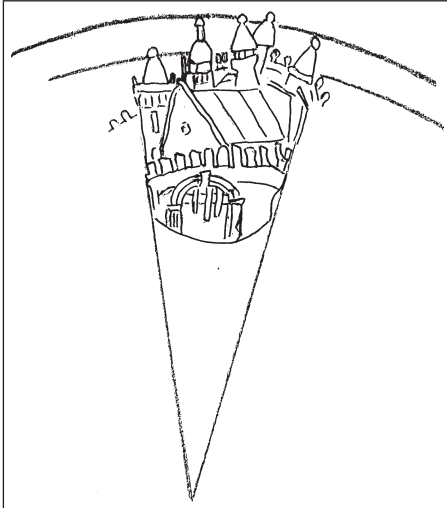
A pecsétkép szerkezete

kesztési törekvést kell látnunk. Korát megelőzve az alkotó a barokkos pajzsba illeszthetőség kedvéért egy olyan geometriai formabontást választott, amely azonnal kitűnik, ha a két szélső torony külső élei és a kapubástya határvonalai által meghatározott egyeneseket metszéspontjukig meghosszabbítjuk. Ezáltal a ferde építmenyi részek állásszöge és helyzete magyarázatot nyer, mert minden elvileg függőleges alkotó egy körcíkk sugaraihoz igazodik, s a tornyok csúcsai kétségkívül a külső metszéspontból szerkesztett körív sávja mentén helyezkednek el.

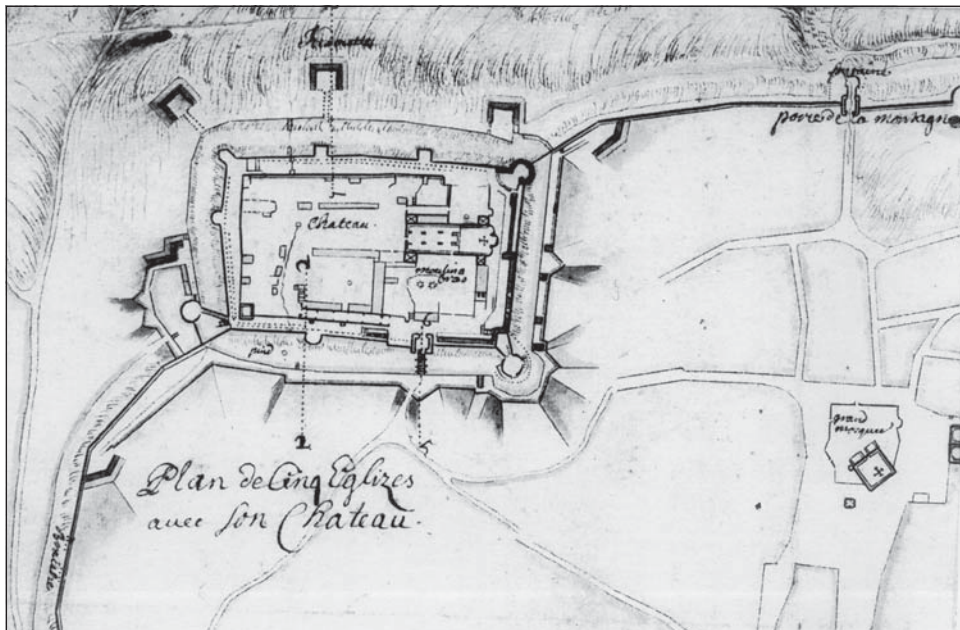
Josef de Haüy térképe 1689 körül

A város első alaprajzi felmérése **Josef de Haüy** francia hadmérnöktől származik, aki a kor eszközeihez mérten meglehetősen pontossággal adta vissza a város utcáinak, tereinek arányait és helyzetét.¹⁶ A belső várról készült alaprajzi felvétele néhány részletében hibás, de a vár alaphelyzete, a kaputorony elhelyezkedése a 18. és 19. századi ábrázolások szerint is a valós helyzetet rögzítette.

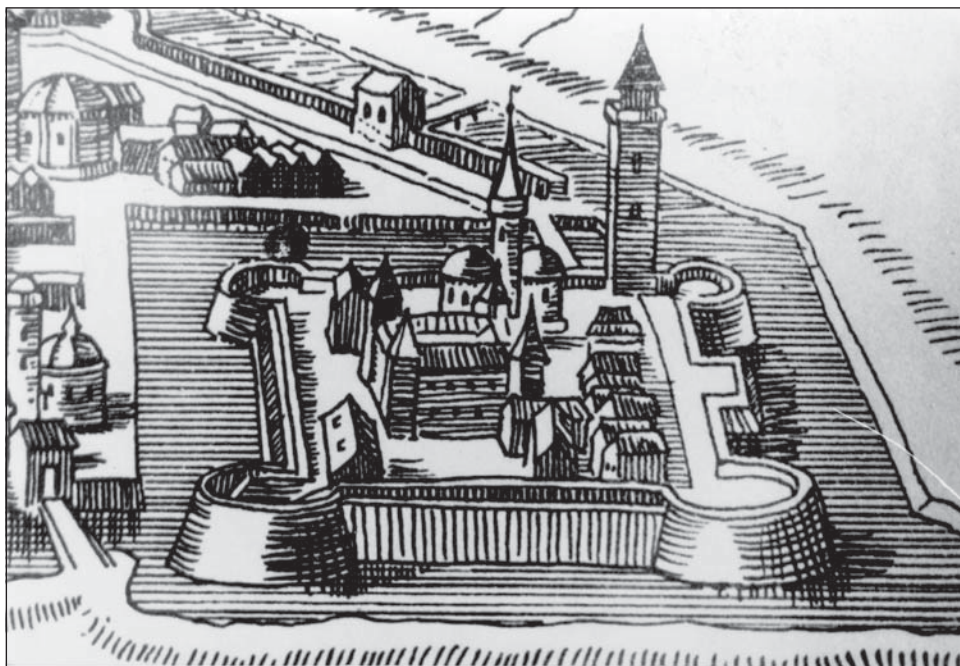
Birkenstein metszete a 17. századi pécsi várról

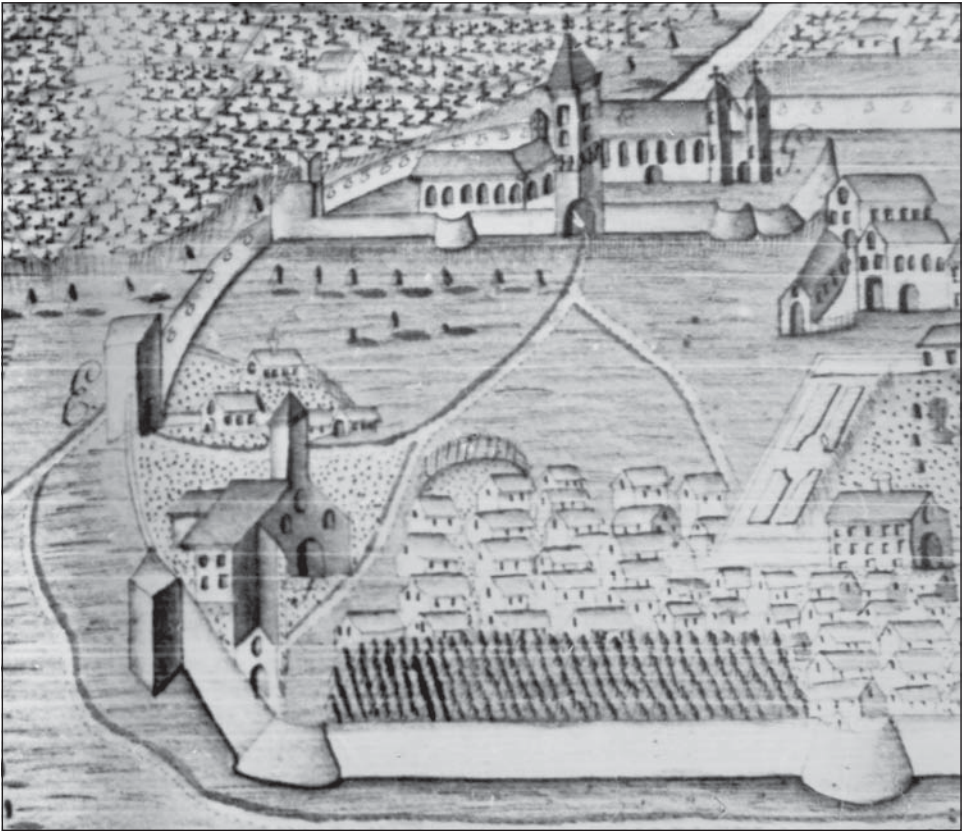
A Fay Ferenc-féle rajz a 1782-ből. Részlet.

Fay Ferenc rajzán, amely a vár legfeltűnőbb építményeként emeli ki a kaputornyot.¹⁷ A gúlisíkokon keresztet ábrázol, a falsíktól elkülönülő koszorúpárkány sarkain a fiálék nyomait mutatja. Oldalanként és emeletenként két-két ablakot tűntet fel, s fele magasságban a gótikus konzolköveket, az egykori körkély tartóelemeit vagy annak vaskorlátját jelöli. Sarokra helyezi az egyszerű boltíves bejáratot, amelyet nyilván rajzi hibának tekinthetünk. A déli irányból rögzített távlati rajz készítője a várárkot és a kapuhoz vezető hidat nem láthatta. Viszont látnia kellett volna a Corpus Christi-kápolnát és ha romos állapotban is, a Szathmáry-épületet, amelyet szintén nem ábrázol.

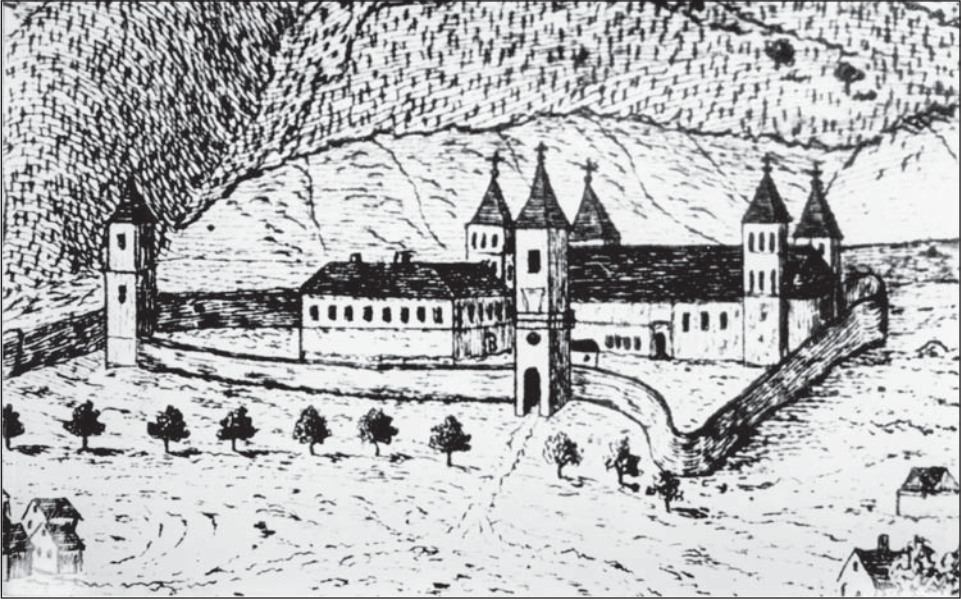
Pruner Ignác kőrajza a 18. századi Pécsről. Részlet

A **Pruner Ignác**nak Pécsről készített rajzán az előbbtől eltérő részleteket különböztethetünk meg.¹⁸ A tető kialakításában nincs változás, a déli alsó ablak helyett azonban címer helyét jelöli a rajzoló. Ez Hampo Erneszt Zsigmond püspök címere, amelyet a 15. század végén, a torony emelésekor vagy a vár megerősítésével kapcsolatos építkezés alkalmával helyeztetett a torony déli oldalára.¹⁹ Nyilván már az előző városkép készítése idején is helyén állott, csak az ismeretlen rajzoló a távolból ablaknak vélhette. A kapu címeréről Evlia Cselebi is megemlékezik. A magasan elhelyezett mészkőfaragás szárnyas génuszait azonban kétfejű sasnak nézte.²⁰ A Pruner-féle rajz a körekély vaskorlátját feltűnteti, alatta az oválablak is szerepel a bejárat fölött, amelyet a barokk átépítéskor, az új stílus képviselőiben alakítottak ki. Feltűnő, hogy a toronyórát nem ábrázolja, pedig a vaserkélyvel és a barokk ablakkal egy időben helyezték el az épületen.

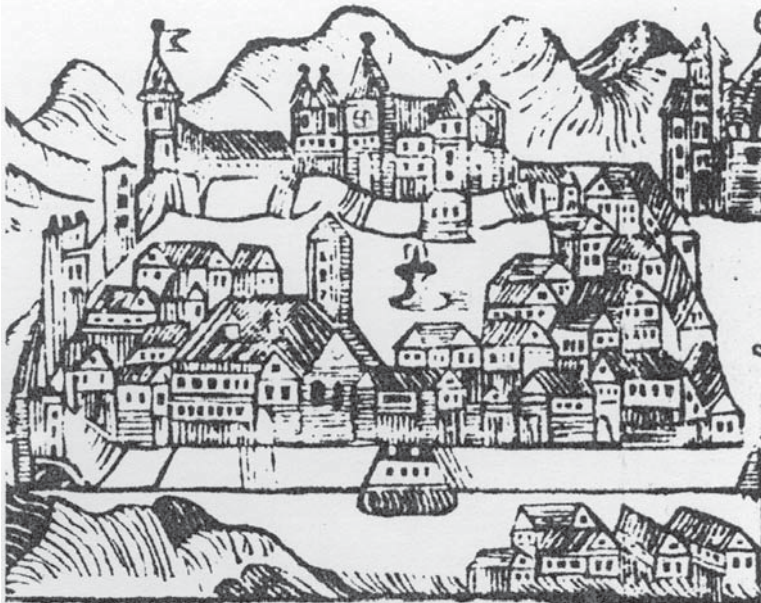
C. H. mester naptár illusztrációja 1775.

Engel János pécsi nyomdájából került ki az 1775. évi naptár, amelynek fejezetén Pécs látképét látjuk **C. H. mester** fametszetén.²¹

A vár területén jelölt épületek közül a püspöki palota déli szárnyát a levéltári toronyig vezeti, tehát a Klimó-könyvtár ekkor már felépült. A Szathmáry-épületet

tető nélkül ábrázolja, de helyzetét illetően bizonytalan. A székesegyház tornyain nem helyezte el a keresztek, pedig tudjuk, hogy ekkor a helyükön álltak. A metszet tehát csak nagy vonalakban rögzítette az akkori fontosabb épületeket, de a vár kaputornyán feltüntette az órát és a körerkélyt is.

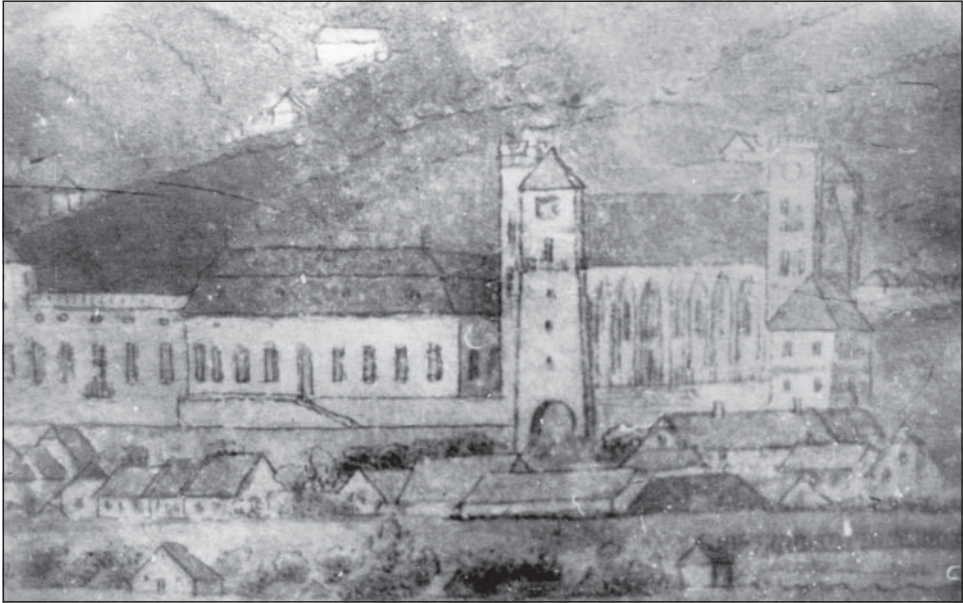
Ismeretlen rajzoló: A vár kaputornya 1818-ban
