ELŐZETES JELENTÉS A DIÓSGYŐRI BELSŐ VÁR 1963. ÉVI FELTÁRÁSÁRÓL

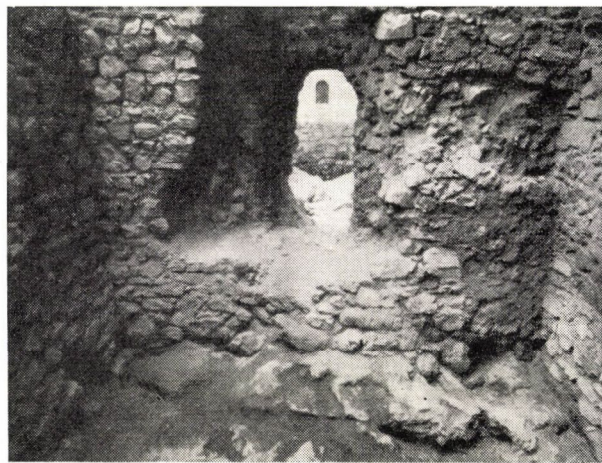
7. kép. A XIII. századi várfal felemelő fala a délnyugati toronyban

Рис. 7. Остатки стен замка XIII века в юго-западной башне

Fig. 7. Le mur saillant de la courtine du XIII^e siècle dans la tour sud-ouest

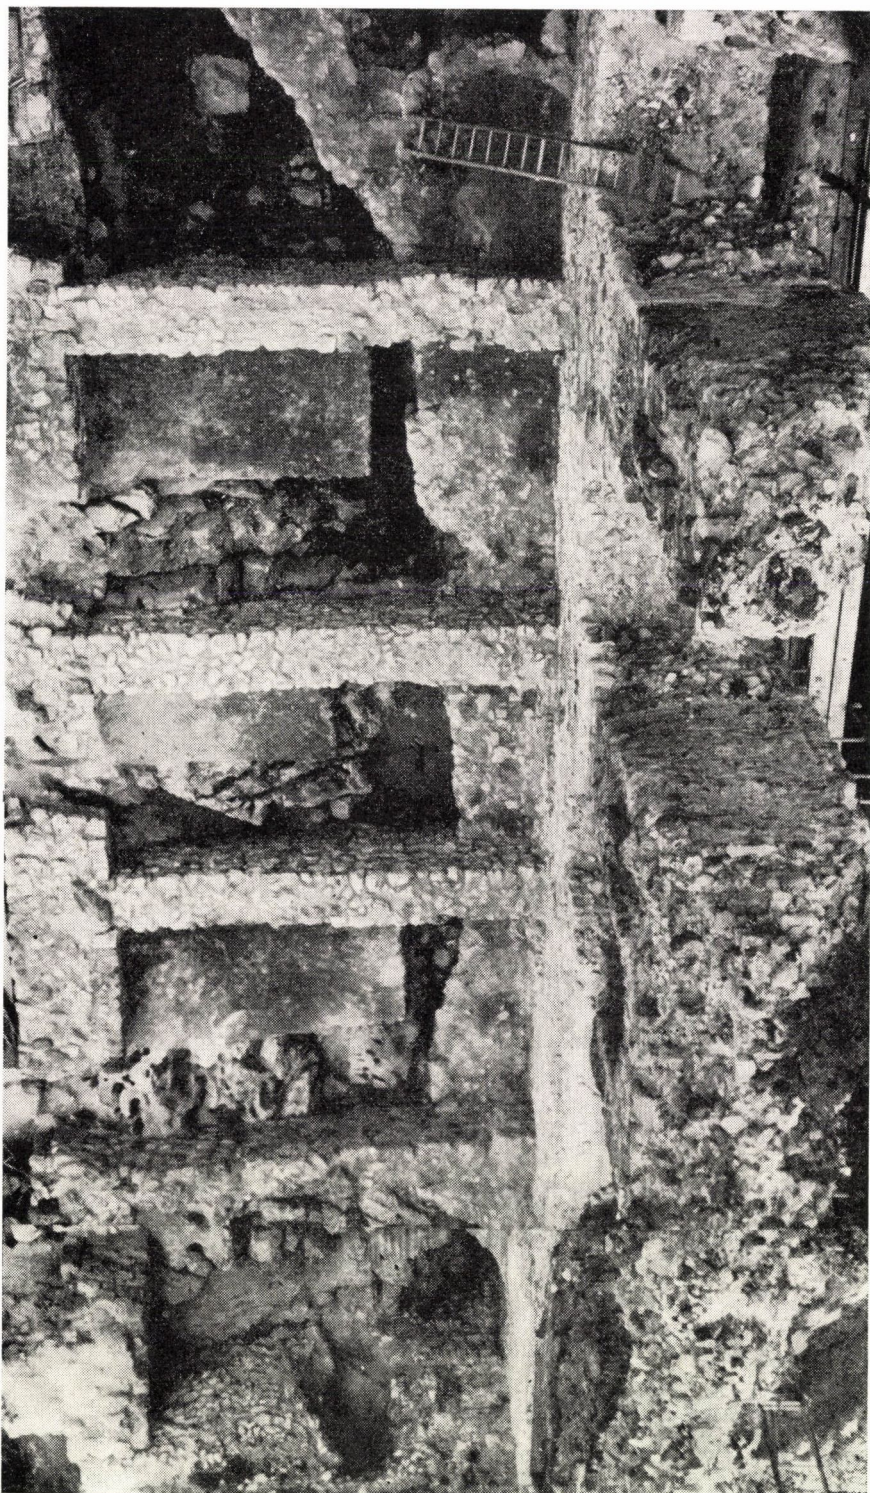
8. kép. A XIII. századi várfal maradványai a belső vár déli szárnyában
Рис. 8. Остатки стены замка XIII века в южном крыле внутреннего замка
Fig. 8. Les restes de la courtine du XIII^e siècle dans l'aile sud de la forteresse intérieure

A déli szárnyban teljes feltárást végeztünk. A déli várfalra merőlegesen húzott árkaikban összefüggő metszeteket kaptunk az Anjou-várról, a régi várfalról és a természetszikláról az őket értelmező rétegekkel együtt (8. kép).

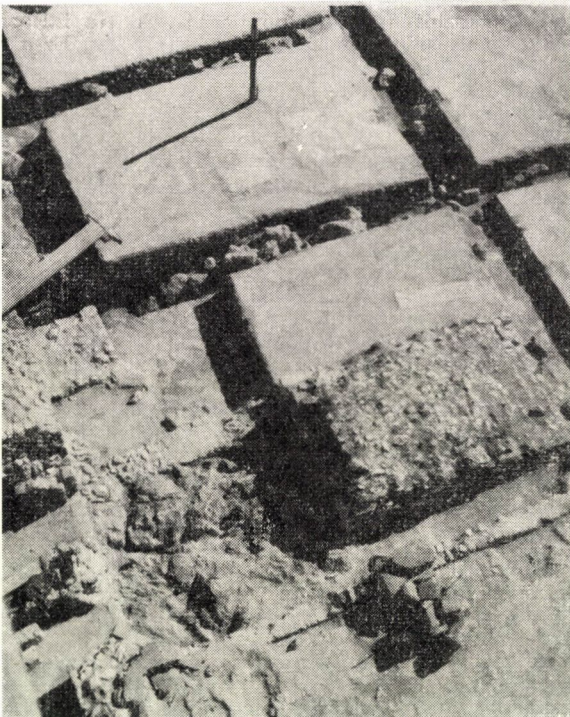
12. kép. Az udvar feltárás közben
Рис. 12. Двор в процессе раскопок
Fig. 12. La cour lors des fouilles

Az udvaron, a déli szárny előtt húzott árkokban, továbbá az erre merőleges árkokban előkerült az udvar erősen lekoptatott sziklaszintje (12. kép.) A kápolna tengelyében húzott árkokban is az udvar középkori járószintjét határozhattuk meg. Az udvar szintje alig 15–20 cm-rel volt alacsonyabb (általában, mert a délkeleti oldalon még kevesebbel) a jelenleginél. Pontosan megegyezik az udvar délnyugati sarkában feltárt, egykor az emeletre felvezető lépcső legalsó fokával. Az északi árkádsor pilléreit összekötő falmaradványok is felszínre kerültek az árkádsor — igen töredezett, rossz állapotban fennmaradt szürke, sárga, vörös kőből készült — burkolatával együtt.
