# A Balatonfüred – temetői templomrom feltárása és helyreállítása

## II. A TEMPLOMROM FELTÁRÁSA

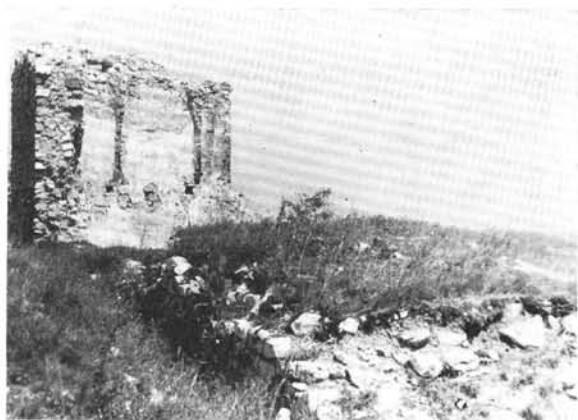
3. A templomrom feltárás előtt.  
 3. Die Kirchenruine vor der Freilegung.  
 3. Les ruines avant la mise à jour.  
 3. Руины церкви до раскопок.

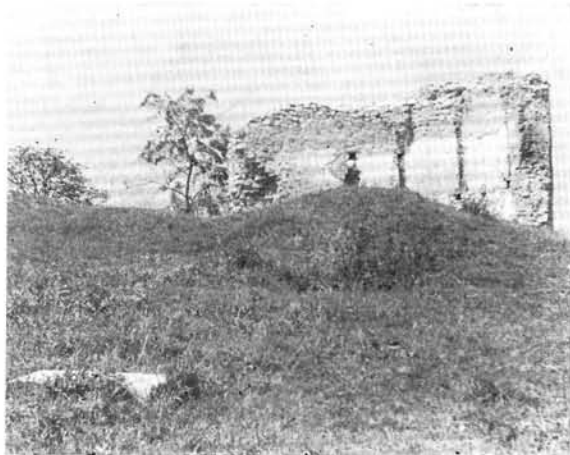
4. A templomhajó feltárás előtt.  
 4. Das Schiff der Kirche vor der Freilegung.  
 4. La nef avant la mise à jour.  
 4. Неф до раскопок.

A hajót vastag törmelék réteg borította, amelyből  
a templom alaprajzára csak következtetni lehetett, az  
1953-ban Kiss Ákos által szabaddá tett északi fal alap-  
ján. A templomrom északnyugati sarkából a helybeliek  
elvitték a követ házépítésre (3. kép). A hajó helyét  
jelző dombot vastagon benötte a gaz (4. kép).

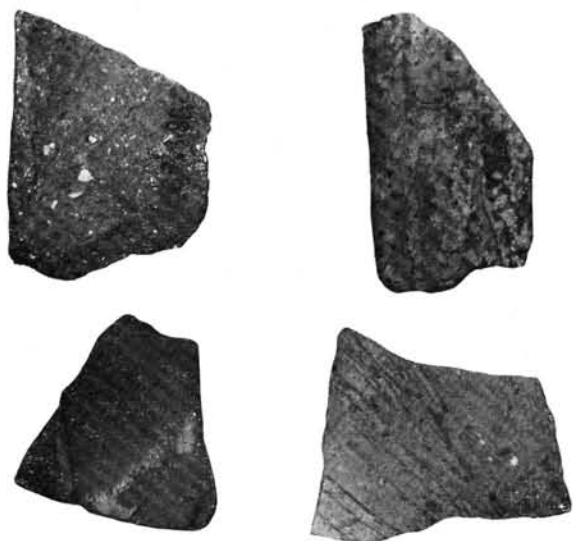
7. 1—2. vonaldíszes kultúrába tartozó cserepek.  
3—4. Kisapostagi kultúrába tartozó cserepek.
7. 1—2. Zur Kultur der Linearkeramik gehörende Scherben.  
3—4. Zur Kisapostag-Kultur gehörende Scherben.
7. 1—2: tuiles de la civilisation au décor hachuré.  
3—4: tuiles de la civilisation de Kisapostag.
7. 1—2. черепки, относящиеся к культуре с линейными украшениями, 3—4. черепки, относящиеся к кишапотшагской культуре.

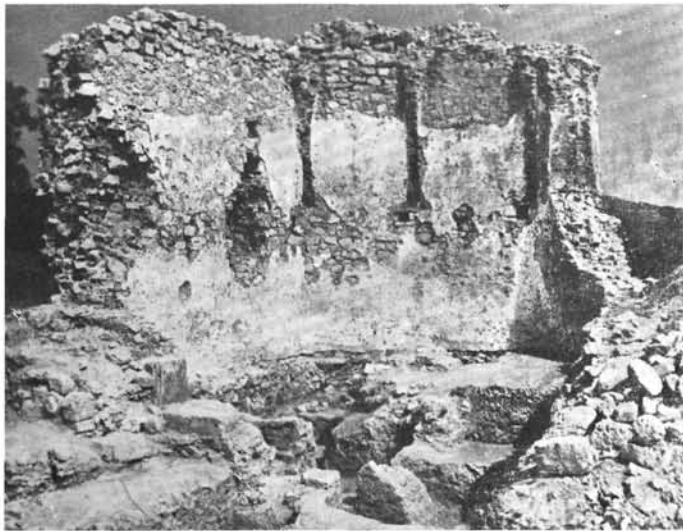
11. Az ásátás során kitisztított szentély.

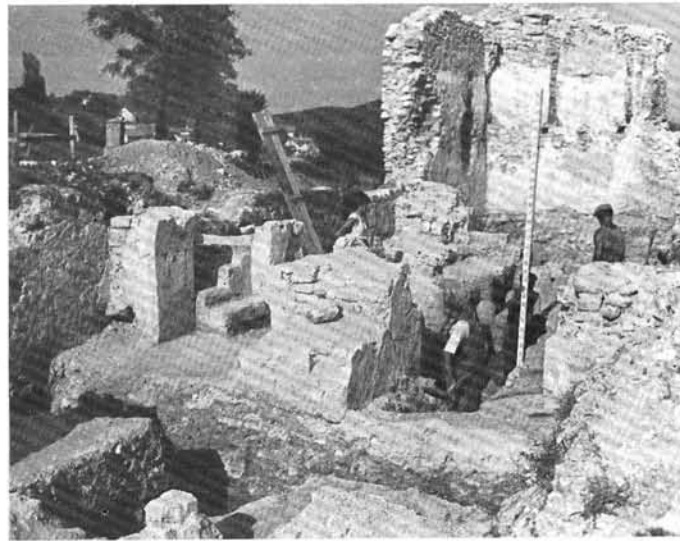
13—14. A templom hajója a karzatpillérrel, karzatoszloppal, lépcsővel.  
13—14. Das Schiff der Kirche mit dem Pfeiler und der Säule der Empore und mit Treppen.

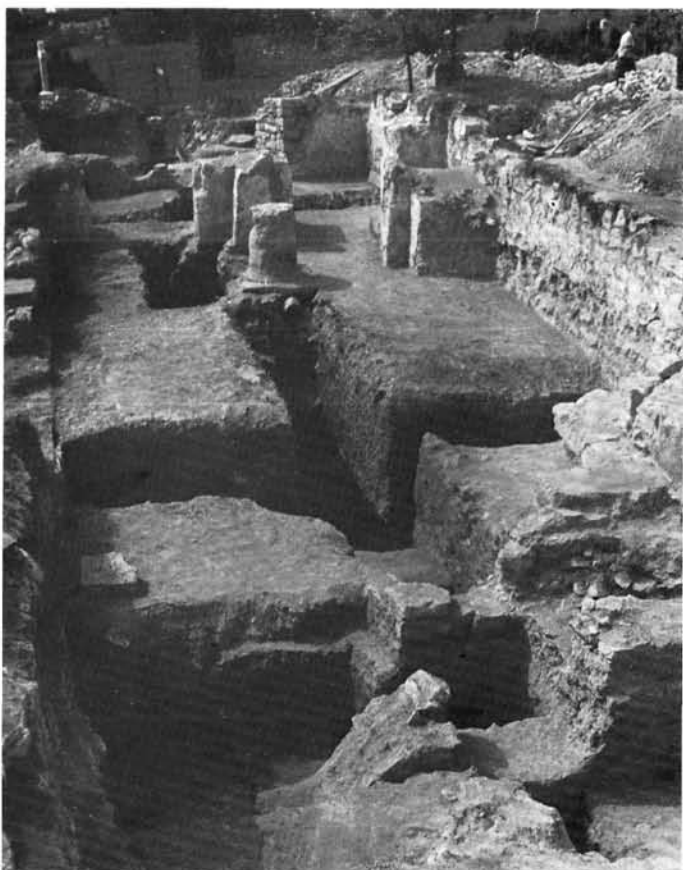
15. A karzatlépcső feltárás után.

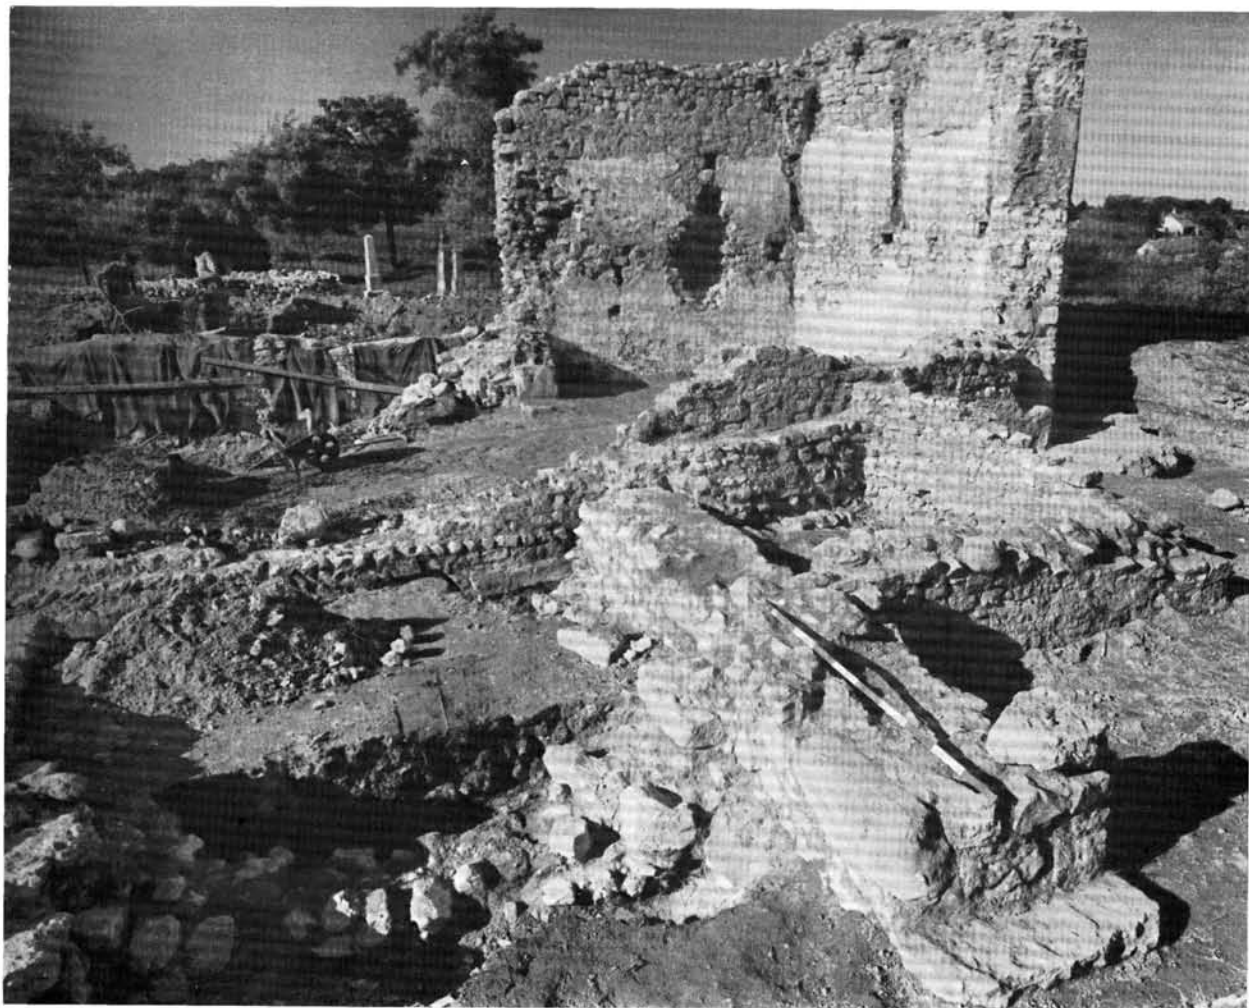
21. A déli előcsarnok feltárás után.  
21. Die südliche Vorhalle nach der Freilegung.

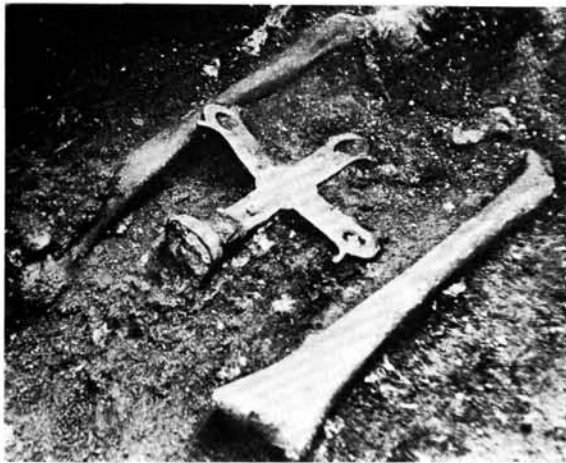
28. A kereszt fekvése a 6. sz. sírban.

28. Die Lage des Kreuzes im Grab 6.

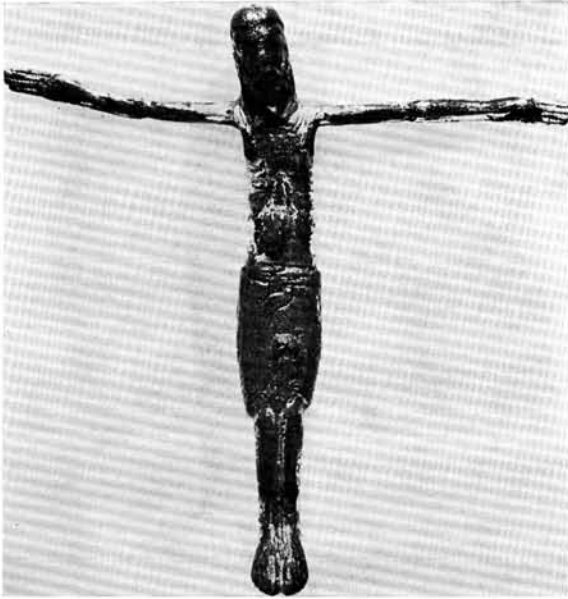
31. A corpus restaurálás után. (Susits László felvétele.)  
 31. Der Corpus nach der Restauration (Eine Aufnahme von László Susits)  
 31. Le christ après la restauration (photo de László Susits).  
 31. Корпус креста после реставрации. (Снимок Ласло Шушича.)

latban csiszolt hegyikristály, amelyből csak a bal szárvégi maradt meg (30. kép). A száruk találkozásánál a kereszt körré bővül, és a szegély követi ezt a formát. Előlapjára függesztve hosszú, keskeny, elegáns vonalú corpus fektet (31. kép). A corpus fején bajusz, szakáll látható, haja közepén kétfelé választott, amelynek vésett fürtjei kétoldalt a vállára érnek. Karja egyenes, ujjai nyújtottak, hüvelykujja a tenyérhez simul. Bordáit vízszintes vonalak jelzik. Lábai zártak, egyenesek, alattuk nincsen suppedaneum. Perizoniuma csomós övvel van a derekára erősítve, kétoldalt pedig az övön áthúzva lecsüng. A ráncokat vések jelzik.

A corpus anyaga szintén vörösréz. Nem öntvény, kézi kovácsozással készült, úgy tűnik, mintha kifaragták volna az anyagból. A fej a testtel egy darabból való, a kitárt két kar

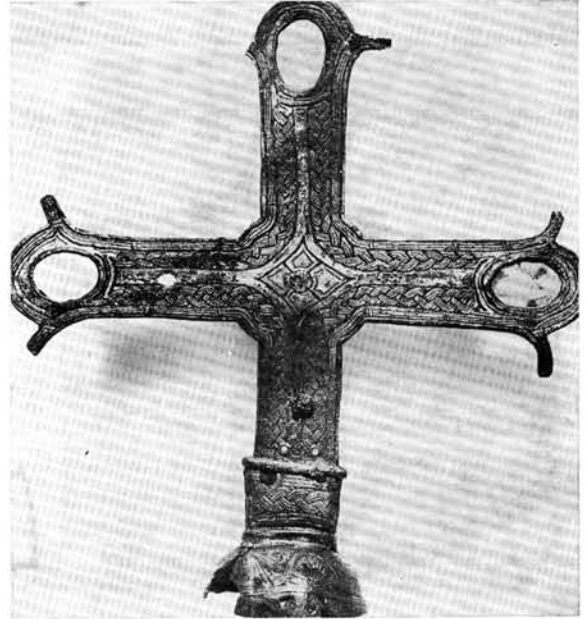
32. A kereszt hátlapja restaurálás után. (Susits László felvétele.)  
 32. Die Rückseite des Kreuzes nach der Restauration (Eine Aufnahme von László Susits).  
 32. Le revers de la croix après la restauration (photo de László Susits).  
 32. Тыльная сторона креста после реставрации. (Снимок Ласло Шушича.)

A kereszt hátoldalán (32. kép) több soros vésett szegély fut keretként, mélyebb és kevésbé mély vonalakkal jelezve. Helyenként, egymástól nagyjából szabályos távolságban a hosszanti vonalakat keresztben lekötötték. A kereszt szárait, a hegyikristály foglalatokig kétágú, háromosztású szalag-

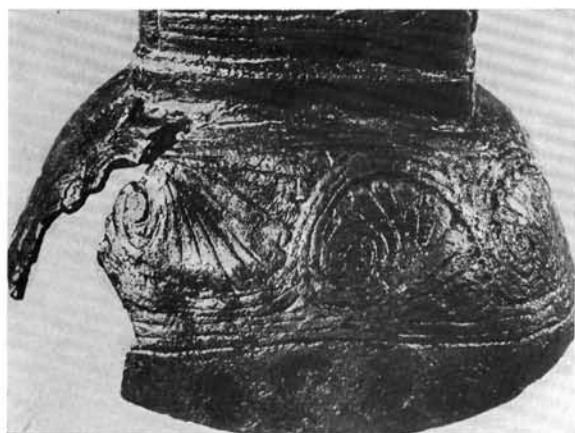
34. A kereszt félgömbjének díszítése. (Susits László felvétele.)

34. Die Verzierung der Halbkugel des Kreuzes (Eine Aufnahme von László Susits).

A kereszt részeinek elemzésekor hátra van még a félgömbön levő díszítés elemzése. (34. kép) Szegélyek között hullámvonalas indadisz közzeit kitöltve soklevelű vésett palmetták díszítik. Egy helyen a hármasszegélyt lekötötték. A tömör, minden tért kitöltő sokszirmú palmetták tövéénél is láthatunk lekötéseket, amelyekből kiindulnak a levelek. (47. kép) A hullámvonalas indák közötti palmettás motívum nagyon messzire nyúlik vissza. Megtalálhatjuk a kopt művészetben, (kőanyagban és textíliákon egyaránt) a népvándorláskori — főleg avar — szíjvégeken, a prae-román és a román kori művészetben is gyakran előfordul.<sup>100</sup> Magyarországi román kori kőanyagunkban a pécsi és a székesfehérvári töredékeken látunk hasonló motívumot.<sup>101</sup> Ezek azonban nem ilyen dús levelűek, nem töltik ki teljesen az indák közötti teret. A füredi kereszt félgömbjén levő palmettalevelek tömörségükkel, sok szirmukkal inkább az esztergomi XI. századi oltár és oszloptöredékek, és a székesfehérvári XI. századi oszloptöredékek sokszirmú, az egész teret kitöltő palmettáéhoz hasonlítanak.<sup>102</sup> A füredi keresztet legközelebb álló, ismeretlen lelőhelyű kereszt szárvégződéseit is indákból kihajló palmettalevelek díszítik. (48. kép) Ez a motívum is gyakori a román kori díszítőművészetben. Hazai román kori kőanyagunkban a somogyvári szalagfonatos töredékek,<sup>103</sup> méginkább a pécsi székesegyház kőtárában őrzött oszlopfő és a visegrádi vállkő palmettás díszítése hasonlít hozzá.<sup>104</sup>

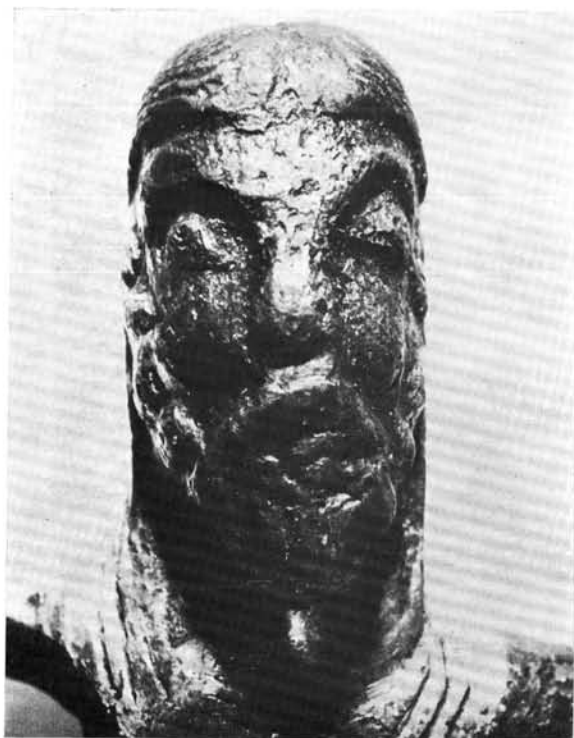
35. A corpus hátoldala. (Karáth József felvétele.)

35. Die Rückseite des Corpus (Eine Aufnahme von József Karáth).

különálló. A corpus hátán egy ék alakú mélyedést véstek, ebbe helyezték a kart, és egy kicsit odaforrasztották (35. kép). A fejen vésőnyomokat figyelhetünk meg. A haj is vésett. Az arcon ütőszerszám nyomai láthatók, melyek nem közvetlen kalapácsból eredtek, hanem vas vagy acél közvetítő

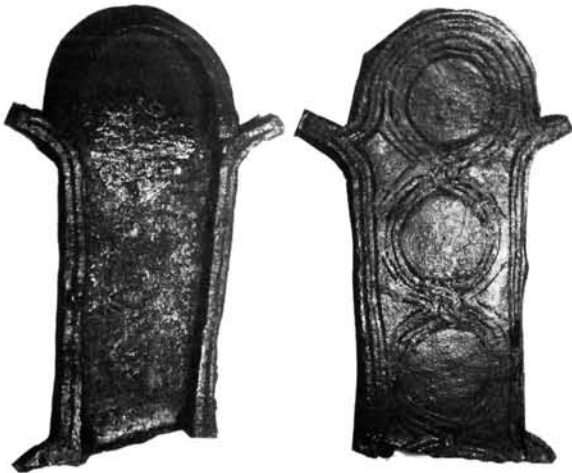
39—40. A MNM-ban őrzött körmeneti kereszt. (Ltsz: 1926/108) részlet.

39—40. Im Nationalmuseum bewahrtes Prozessionskreuz (Inventarnummer: 1926/108). Ausschnitt.

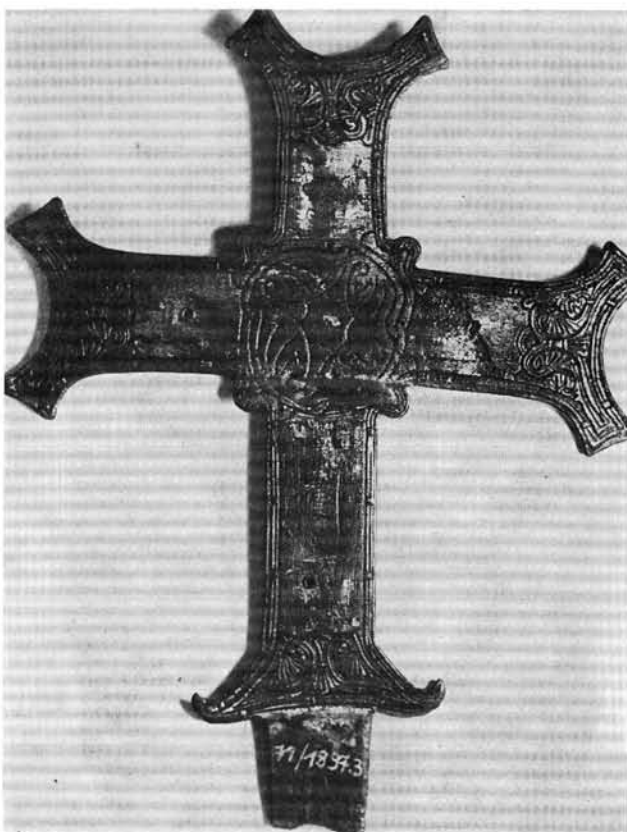
41—42. Körmeneti kereszt a MNM anyagából.

41—42. Prozessionskreuz aus dem Material des Nationalmuseums.

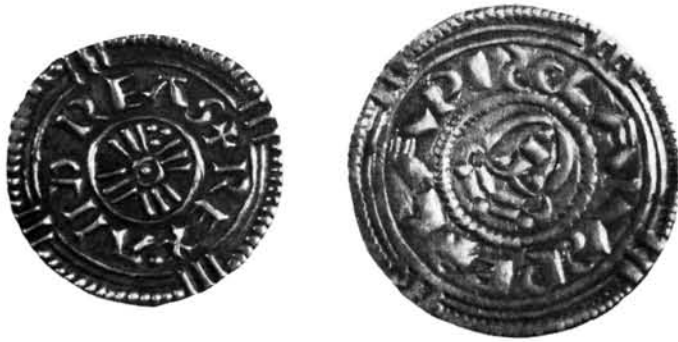
43. I. Endre és I. László pénzei.

43. Münzen von Endre I. und László I.

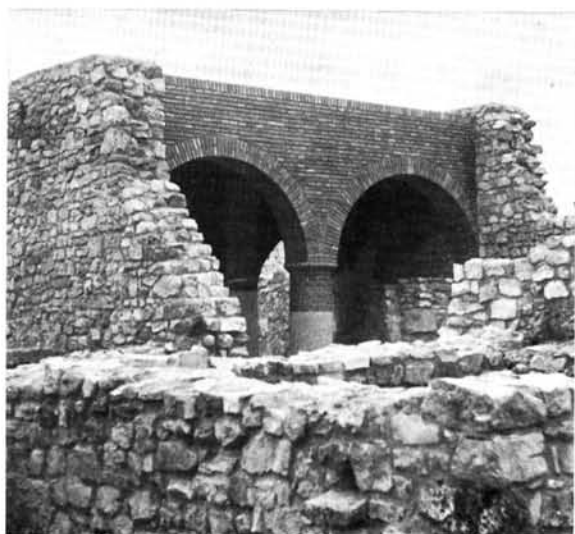
52. A rekonstruált karzat.  
52. Die rekonstruierte Empore.  
52. La tribune reconstruite.  
52. Реконструированные хоры.

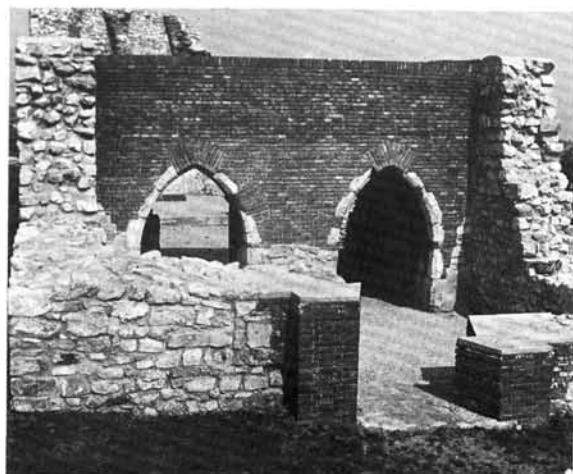
53. A rekonstruált karzat gótikus ívei.  
53. Die gotischen Tore der rekonstruierten Empore.  
53. Les portes gothiques de la tribune reconstruite.  
53. Готический вход реконструированных хоров.

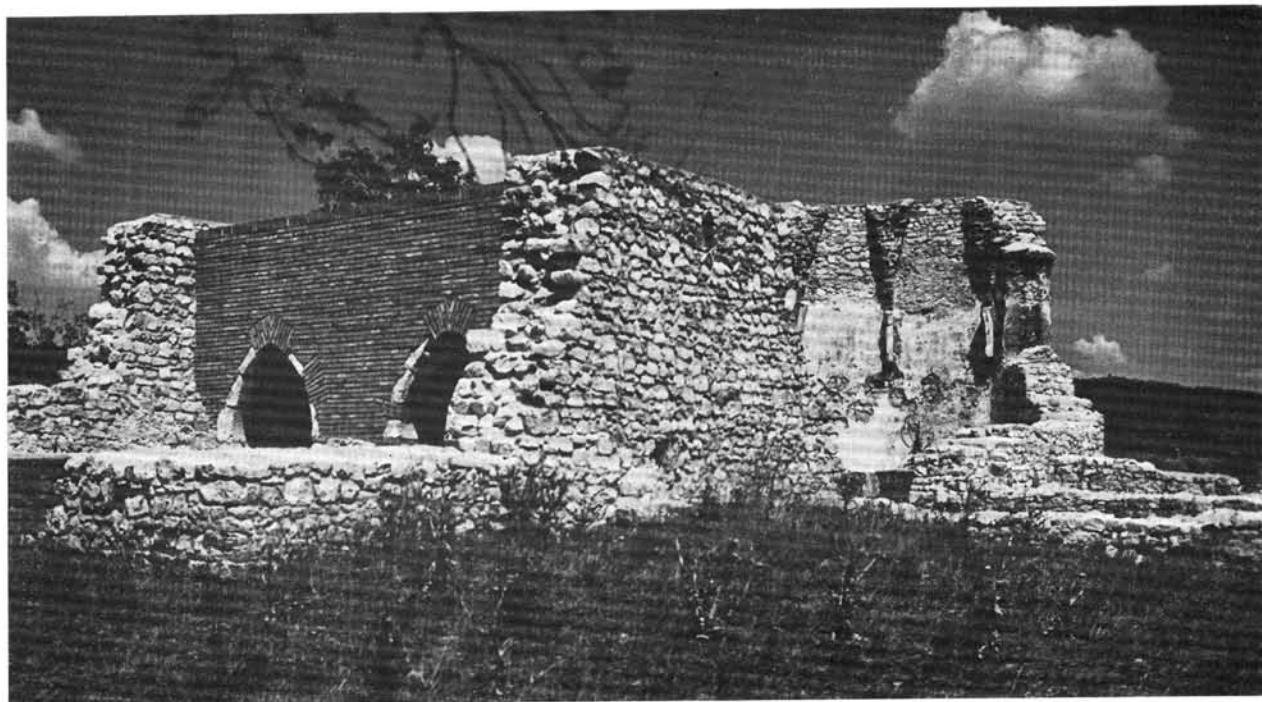
54. A templomrom helyreállítás után.
